Ref: RECHEMARE VOLUNTARA MAZDA, COD AJ024 B,C,E – Verificare strangere injectoare, inlocuire pompa de vacuum, verificare presiune de ulei, reprogramare calculator de injectie

SUBIECT: Campanie Rechemare în Service & Program Special de Service
CX-5 (KE), Mazda6 (GJ) și Mazda3 (BM) cu motorul SKYACTIV-D 2.2

Rechemare in Service: Pompa de vacuum pentru sistem frânare, Calculator de Injecție (PCM) Componenta interna cu defect, Scăpări gaze eșapament la garnitura injector
Program Special de Service: Reprogramare Calculator de Injecție (PCM)

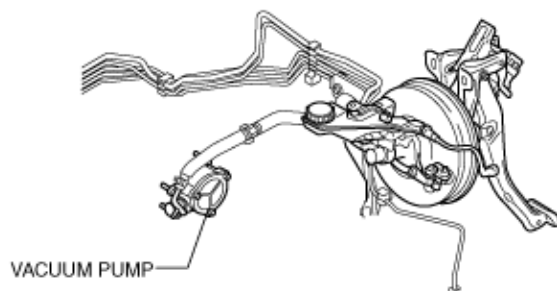
La pompa de vacuum a sistemului de frânare pentru motoarele SKYACTIV-D 2.2, axul pompei se poate uza. Acest lucru va conduce la scăderea depresiunii generate de pompa de vacuum ce va putea conduce la scăderea puterii de acțiune a servofrânei după acționarea repetată a frânei la turații scăzute ale motorului.
SKYACTIV-D 2.2

Service-ul autorizat Mazda va înlocui pompa de vacuum cu una modificată și va inspecta presiunea uleiului din motor. Dacă presiunea de ulei este în valorile normale se va proceda la restrângerea piulițelor de fixare a injectoarelor la momentul de strângere prescris. Dacă valoarea presiunii de ulei nu este în valorile normale, se va curăța motorul la interior și se va înlocui sorbul de ulei și uleiul motor. În cazul în care presiunea de ulei nu se restabilește în plaja indicată de producător se poate proceda la înlocuirea motorului.

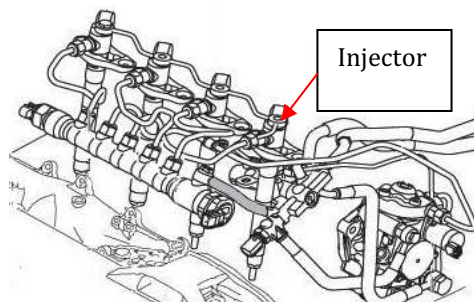
La motorul SKYACTIV-D 2.2, datorită modificării valorii rezistenței din circuitul de comandă al injectorului cauzată de modificările de tensiune ale circuitului de comandă, există posibilitatea ca un curent electric care depășește valoarea permisă să poată apărea în circuitul de comandă. În acest caz, circuitul electric de comandă al injectorului poate fi deteriorat și scurtcircuitat, siguranța electrică se poate întrerupe astfel încât injectarea combustibilului se poate opri și în ultimă instanță aceasta poate conduce la oprirea motorului.

Se va realiza o reprogramare a Calculatorului de Injecție (PCM) cu un software modificat ce va include ultimele update-uri.

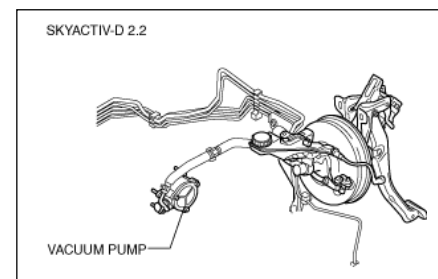
La pompa de vacuum a sistemului de frânare pentru motoarele SKYACTIV-D 2.2, axul pompei se poate uza.

Acest lucru va conduce la scăderea presiunii generate de pompa de vacuum ce va putea conduce la scăderea puterii de acțiune a servofrânei prin acționarea repetată a frânei la turații scăzute ale motorului.

Service-ul autorizat Mazda va înlocui pompa de vacuum cu una modificată și va inspecta presiunea de ulei din motor. Dacă presiunea de ulei este în valorile normale va proceda la restrângerea piulițelor de la injectoare la momentul de stângere prescrist. Dacă valoarea presiunii de ulei nu este în valorile normale, va curăța motorul la interior și va înlocui sorbul de ulei și uleiul motor.

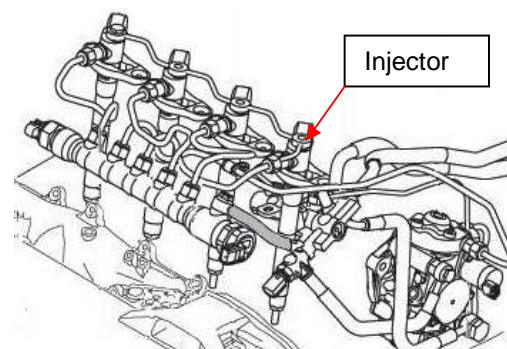
La motoarele SKYACTIV-D 2.2, momentul de strângere al piulițelor de la injectoarele de combustibil poate să nu fie în valorile prescrise, permițând piuliței să slăbească strângerea datorită dilatărilor termice în funcționare astfel încât presiunea de la fața de așezare a injectorului pe chiuloasă se reduce. În astfel de condiții gazele de ardere pot să scape pe la garnitura injectorului și să intre în chiuloasă unde pot să intre în contact cu uleiul de motor ducând în timp la deprecierea calității acestuia

prin formarea de calamină. Depunerile de calamină pot intra prin sistemul de ungere ducând la înfundarea sorbului de ulei, ce va conduce la aprinderea matorului de atenționare lipsă presiune ulei iar matorul de defectiune motor se va aprinde. Dacă vehiculul va fi utilizat în continuare în aceste condiții motorul se va opri și în cel mai rău caz se poate bloca.

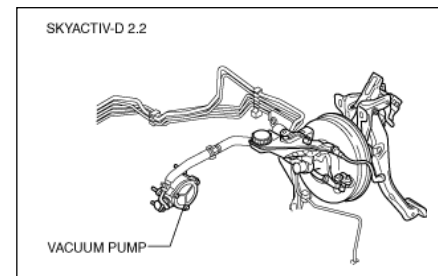
La pompa de vacuum a sistemului de frânare pentru motoarele SKYACTIV-D 2.2, axul pompei se poate uza.

Acest lucru va conduce la scăderea depresiei generate de pompa de vacuum ce va putea conduce la scăderea puterii de acțiune a servofrânei prin acționarea repetată a frânei la turații scăzute ale motorului.

Service-ul autorizat Mazda va înlocui pompa de vacuum cu una modificată și va realiza o reprogramare a Calculatorului de Injectie (PCM) cu software de calibrare modificat pentru a controla tensiunea curentului electric și va include următoarele funcții noi.

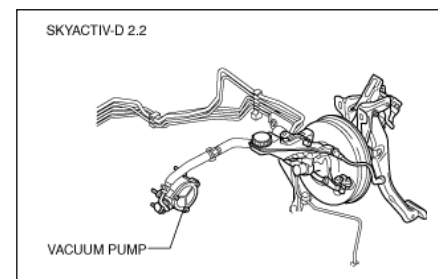
La pompa de vacuum a sistemului de frânare pentru motoarele SKYACTIV-D 2.2, axul pompei se poate uza.

Acest lucru va conduce la scăderea depresiei generate de pompa de vacuum ce va putea conduce la scăderea puterii de acțiune a servofrânei prin acționarea repetată a frânei la turații scăzute ale motorului.

Service-ul autorizat Mazda va înlocui pompa de vacuum cu una modificată și va inspecta presiunea de ulei din motor. Dacă presiunea de ulei este în valorile normale va proceda la restrângerea piulițelor de la injectoare la momentul de stângere prescris. Dacă valoarea presiunii de ulei nu este în valorile normale, va curăța motorul la interior și va înlocui sorbul de ulei și uleiul motor.

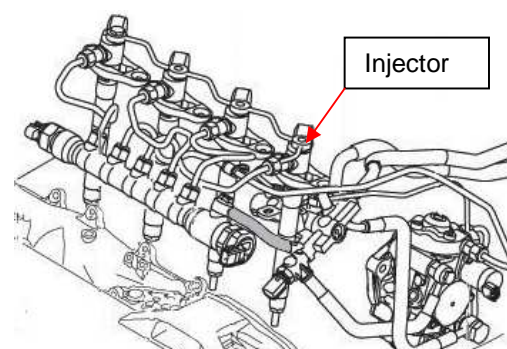
La motoarele SKYACTIV-D 2.2, momentul de strângere al piulițelor de la injectoarele de combustibil poate să nu fie în valorile prescrise, permițând piuliței să slăbească strângerea datorită dilatărilor termice în funcționare astfel încât presiunea de la fața de așezare a injectorului pe chiuloasă se reduce. În astfel de condiții gazele de ardere pot să scape pe la garnitura injectorului și să intre în chiuloasă unde pot să intre în contact cu uleiul de motor ducând în timp la deprecierea calității acestuia

prin formarea de calamină. Depunerile de calamină pot intra prin sistemul de ungere ducând la înfundarea sorbului de ulei, ce va conduce la aprinderea matorului de atenționare lipsă presiune ulei iar matorul de defectiune motor se va aprinde. Dacă vehiculul va fi utilizat în continuare în aceste condiții motorul se va opri și în cel mai rău caz se poate bloca.

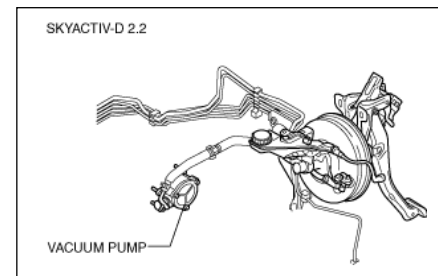
La pompa de vacuum a sistemului de frânare pentru motoarele SKYACTIV-D 2.2, axul pompei se poate uza.

Acest lucru va conduce la scăderea depresiei generate de pompa de vacuum ce va putea conduce la scăderea puterii de acțiune a servofrânei prin acționarea repetată a frânei la turații scăzute ale motorului.

Service-ul autorizat Mazda va înlocui pompa de vacuum cu una modificată și va realiza o reprogramare a Calculatorului de Injectie (PCM) cu software de calibrare modificat pentru a controla tensiunea curentului electric și va include următoarele funcții noi.
