**FORMULAR DE NOTIFICARE PENTRU NOTIFICAREA
PRODUSELOR PERICULOASE AUTORITATILOR DE CATRE
PRODUCATORI SI DISTRIBUTORI**

| <p>Categoria. Sortimentul sau marca. Numele modelului (modelelor) sau Codul de bare/CN Tariful.Tara de origine</p> | <p>Categorie: Produs tip piese de schimb (<i>aftermarket</i>) pentru modelele de mașini BMW Seria 1 - 4</p> <p>Model: Set rulment roată SKF VKBA 6781, vândut din aprilie 2020 și până în decembrie 2020 („Setul de rulment roată SKF afectat”)</p> <p>Retragerea este limitată la Setul de rulment roată SKF afectat VKBA 6781, fabricat din aprilie 2020 și până în decembrie 2020, cu următoarele coduri: 91S, 92S, 93S, 171S, 172S, 174S, 175S, 199S, 200S, 202S, 212S, 213S, 267S, 280S, 281S, 282S, 297S, 343S pentru modelele de mașini BMW Seria 1 - 4. Rulmentul roată a fost fabricat în Coreea de Sud. Cu toate acestea, vă rugăm să țineți cont de faptul că asamblarea Setului de rulment roată SKF afectat, care a cauzat defecțiunea, a fost efectuată în Franța.</p> <p>Distribuitorii sau unitățile lor de service pot verifica dacă un set de rulmenți SKF este vizat de rechemare, fie verificând codul specific de pe eticheta cutiei Setului de rulment roată, fie, în cazu

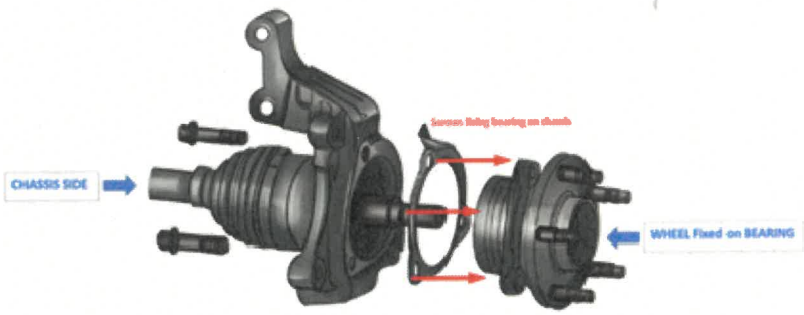
Setul de rulment roată cuprinde un rulment și patru șuruburi și este utilizat pentru montarea roții la mașină.

| | <p><i>Imagine: Setul de rulment roată SKF afectat demontat</i></p> <p><i>Imaginea arată modul în care Setul de rulment roată SKF se montează pe vehicul.</i></p> |
