NOTIFICARE CAMPANIE RECHEMARE SERVICE: W9086 RG01**Model: ISUZU D-MAX 2020****Verificare pozitie fixare conectori pretensionere centuri siguranta spate**

Subiect: Campanie rechemare pentru siguranță, conectori pretensionare centură de siguranță spate LH și RH - rechemare extinsă

MODEL	Verificare cablaj conector pretensionare spate
20MY D-MAX

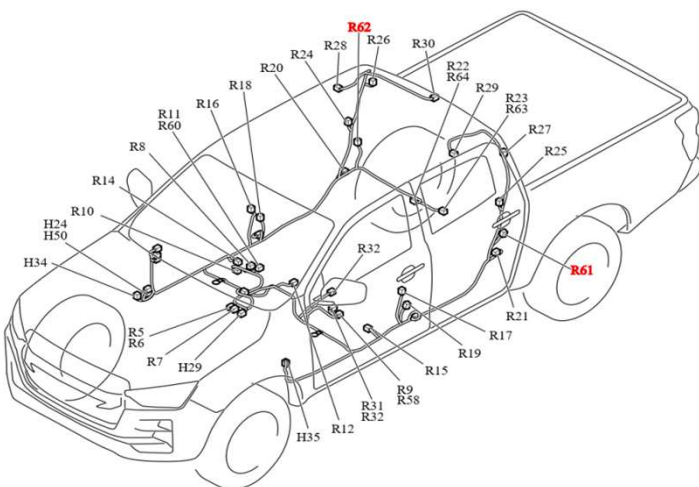
Localizări conectori

Rechemarea a fost extinsă în data de 11 martie 2021 pentru includerea vehiculelor suplimentare. ISUZU a fost informat că conectorul electric al clemei duble de blocare al pretensionării centurii de siguranță pentru poziția lateral exterioră a banchetei spate nu se apasă complet la utilizare. Acest vehicul nu este inclus în lista de vehicule afectate din campania de rechemare anterioară. Blocarea incorectă a conectorului cablajului de pretensionare poate împiedica tensionarea completă a centurii de siguranță cu spate în cazul unui accident.

Pentru VIN-urile afectate, vă rugăm să efectuați verificarea conectorilor centurilor de siguranțe pretensionate și să reparați dacă este necesar.

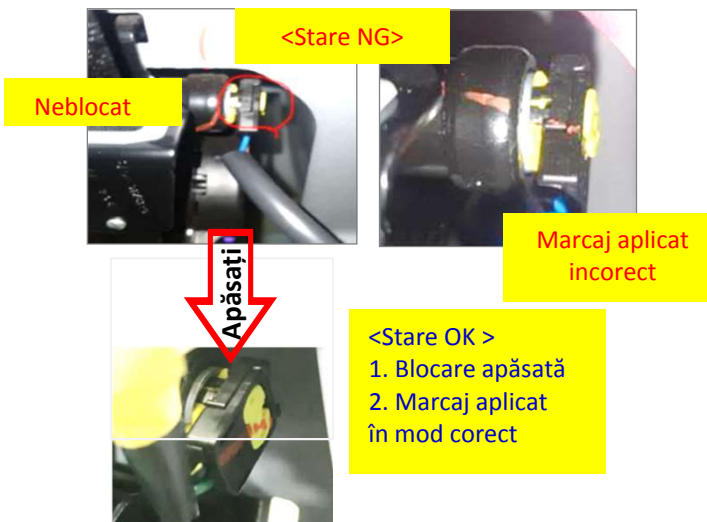
Condiție conector

Starea conectorului este blocarea pe jumătate din cauză că operatorul împinge insuficient punctul dublu de blocare. Înainte de fixarea completă a conectorului, senzația de blocare este generată astfel încât operatorul are impresia greșită că blocarea a fost realizată. În plus, greșeala nu a fost găsită în producție, deoarece operatorii au pus marcajul de inspecție în poziția greșită pe conector când s-au grăbit să realizeze sarcina în timp ce erau în întârziere.

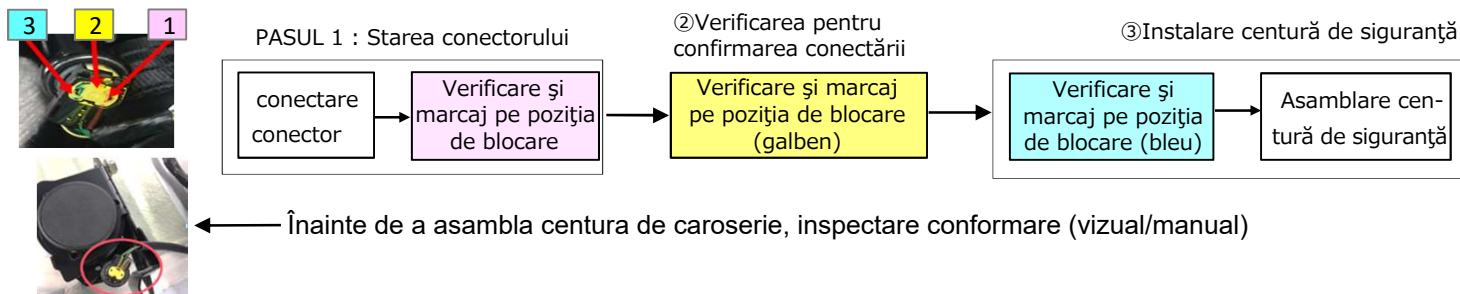
Revizuirea instrucțiunilor pentru munca de producție, astfel încât procedeul defectuos realizat de un operator să fie realizat de 3 operatori, așa cum este arătat în următoarea ilustrație.

Pasul 1: Operatorul nr. 1 instalează conectorul și același operator confirmă că acesta este fixat complet.

Pasul 2: Operatorul nr. 2 verifică starea conectării.

Pasul 3: Operatorul nr. 3 instalează centura de siguranță în caroseria vehiculului după verificarea stării.

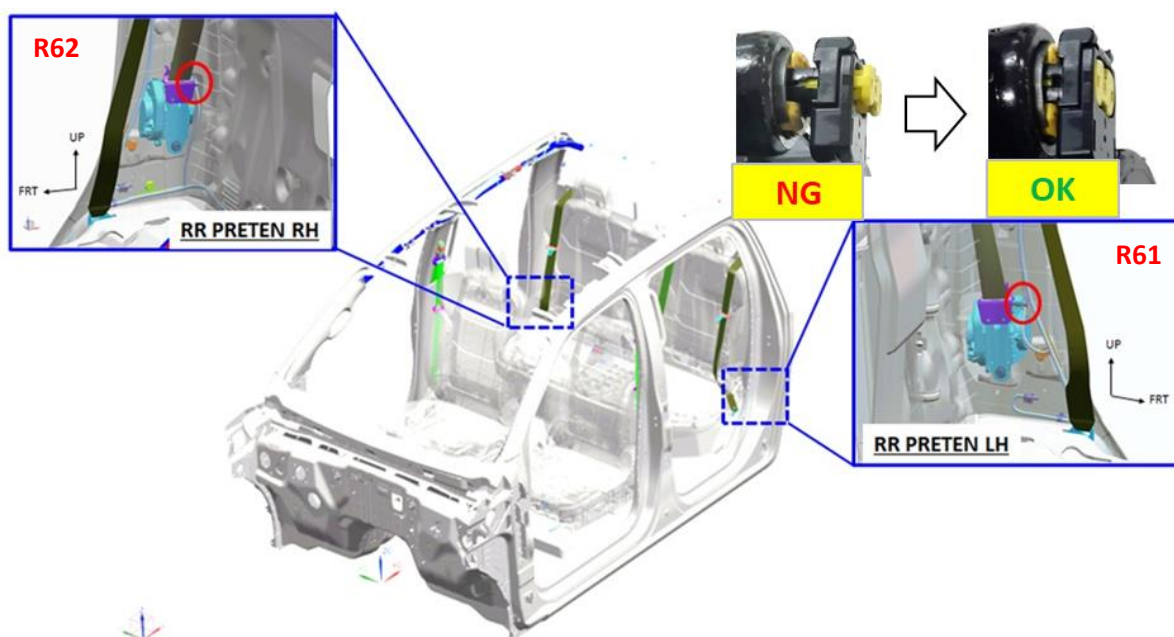
Conector R61 și R62

Localizarea componentei

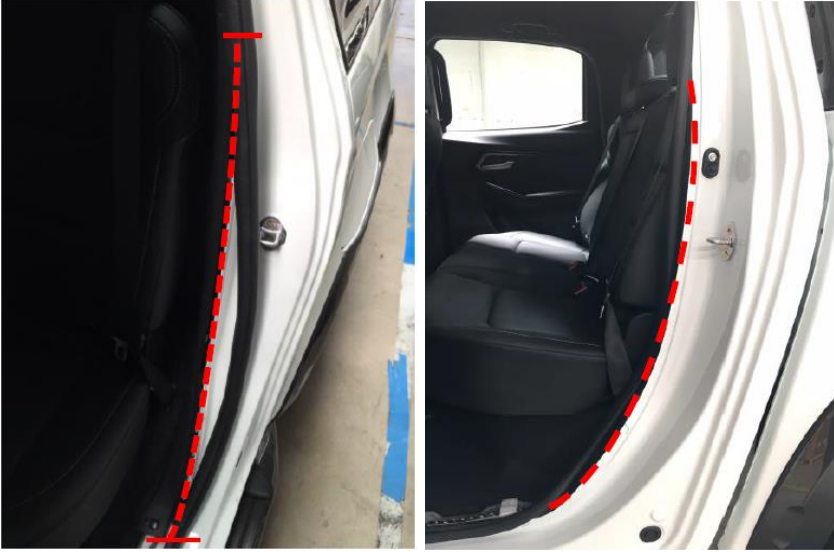
Operație	Procedură	Prezentare
Demontare protecție	<p>1. Demontați cu atenție protecția pragului din spate, având grijă să nu deteriorați clemele de fixare. Începeți prin eliberarea clemei interioare de prindere din spate (1), ridicați placa în sus și spre exteriorul vehiculului, apoi continuați cu următorul punct (2). Repetați procedeul și pe partea cealaltă.</p>

<p>2. Îndepărtați porțiunea inferioară a cauciucului de protecție de pe stâlpul C, așa cum este arătat mai jos. Repetați procedeul și pe partea cealaltă.</p>

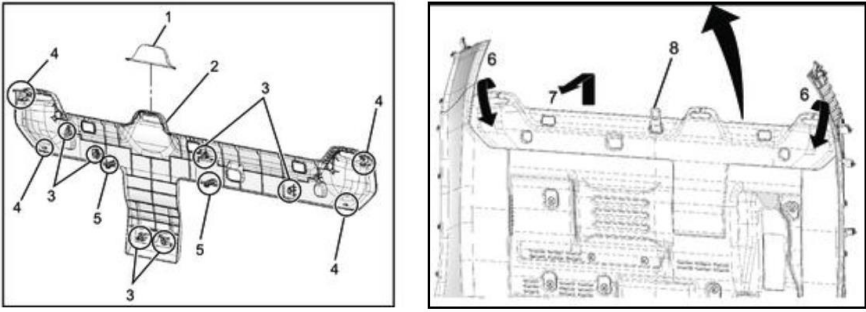
<p>3. Pliati complet spătarul banchetei spate și scoateți panoul de protecție din partea central superioară prin demontarea clemelor de fixare ale acestuia.</p> <p>4. Glisați în sus și peste fixările scaunului pentru copii, lăsând centurile de siguranță în ghidaje și așezate pe spătarul banchetei spate.</p> <p>⚠ Aveți grijă la demontarea clemelor pentru ca acestea să nu fie deteriorate. În total sunt 7 cleme.</p>

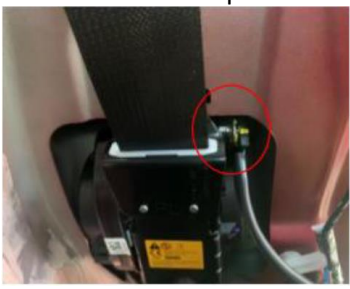
<p>Figura 1. Localizare</p>

<p>Verificare</p>	<p>Accesați ansamblul retractoarei spate și verificați conectorul de pretensionare și clemă de blocare a conectorului pentru montare corectă, așa cum este arătat mai jos .</p>

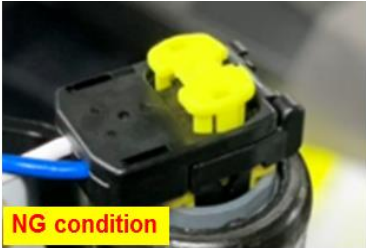
<p>Atât conectorul principal, cât și clema galbenă de blocare trebuie să fie conectate complet, cu clema galbenă complet apăsată, la nivel cu corpul conectorului. Repetați procedeul și pe partea cealaltă.</p> <div style="display: flex; justify-content: space-around;">
