FORMULAR DE NOTIFICARE PENTRU NOTIFICAREA PRODUSELOR PERICULOASE AUTORITATILOR DE CATRE PRODUCATORI SI DISTRIBUITORI

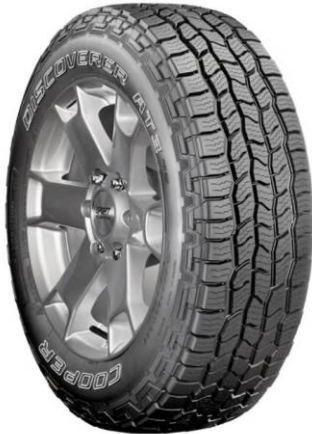
Descrierea/Fotografia

Numele, Functia, Adresa, Telefon, Fax, E-mail, website ale persoanei de contact	Daniel Costea (imputernicit) CBBC Legal Partnership („Costea, Budisteanu, Butoeru, Colan, Costea”) Intrarea Roma 3, parter, 011772 Bucharest +40 721 298 089 daniel.costea@cbbc.ro www.cbbc.ro
Sectiunea 3: Detalii despre PRODUSELE implicate	
Categoria. Sortimentul sau marca. Numele modelului (modelelor) sau Codul de bare/CN Tariful.Tara de origine	Anvelope / Cooper / DISCOVERER AT3 4S 275/65R18 / Statele Unite ale Americii Perioada de fabricație: 1 februarie 2018 – 1 decembrie 2019

Sectiunea 4: Detalii despre PERICOL	
Descrierea pericolului si posibila afectare a sanatatii/sigurantei si estimarea riscului si evaluarile realizate	<p>Anvelopele afectate pot dezvolta umflături sau separări în zona peretelui lateral al anvelopei. Umflăturile laterale se formează fie datorită variațiilor de producție, care pot avea ca efect îngroșarea excesivă a taloanelor anvelopei (<i>bead fillers</i>), fie datorită unui defect de stratificare apărut din cauza specificațiilor de lățime ale straturilor (<i>stacked ply ending condition due to ply width specifications</i>). Ambele situații pot avea ca efect formarea de pungi de aer prinse în peretele lateral al anvelopei în timpul procesului de producție și pot cauza umflături în peretele lateral în timpul rulării în anumite condiții de mers. Ambele situații au fost eliminate prin îmbunătățirea proceselor de producție sau corectarea specificațiilor de lățime a straturilor anvelopelor, până la data de 1 decembrie 2019.</p> <p>Dacă nu sunt detectate, aceste situații pot avea drept consecință pierderea presiunii de umflare și potențiale defecțiuni ale anvelopei. Unele anvelope afectate pot prezenta o anomalie vizuală pe peretele alb al anvelopei. Indicii semnificative în timpul funcționării pot include tulburări de mers care pot fi resimțite la direcția vehiculului sau la rulare.</p>

Inregistrarea accidentului (accidentelor)	Nu s-au înregistrat incidente de vătămări corporale sau distrugere de bunuri ca urmare a unor astfel de situații.
Sectiunea 5: Detalii despre ACTIUNILE corective deja intreprinse	
Tipuri/ Scopul/ Durata actiunii (actiunilor) si masurilor de precautie si identificarea companiei responsabile	Cooper Tire tratează cu maximă seriozitate siguranța consumatorilor și a decis retragerea acestor anvelope de pe piață, pentru a preîntâmpina orice risc. Consumatorii vor fi rugați să returneze anvelopele afectate, care vor fi înlocuite fără cost.
